重建洄家之路一田寮洋一、二、三圳 取水設施更新改善工程

中興工程顧問股份有限公司水利工程部組長/楊佳寧 前人禾環境倫理發展基金會資深經理 / 方韻如 農業部農田水利署北基管理處工務組組長/戴聖宏

關鍵字:灌溉用水、河相學、近自然工法、縱向生態廊道、洄游生物

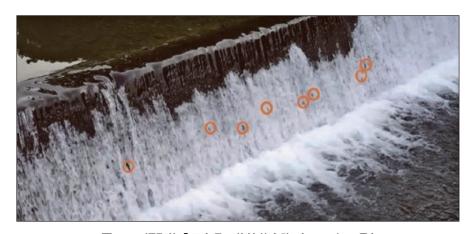
圖 6 三堰影片「回家是一條撞牆之路」(2018年3月) 來源:https://www.youtube.com/watch?v=3EqVUniM4VI

首要課題為生態阻隔:2.1 m 高的三堰

阻斷生物洄游路徑,回家成了一條撞牆之路 (圖6)。一堰(1.3 m)、二堰(1 m)及多 座固床工也都可能阻礙生物通行。此外,堰 體及固床工也阻斷輸砂,讓洪水難以形塑 潭、瀨棲地。

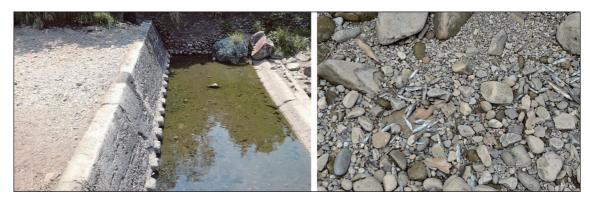
圖 7 改善前三堰旱季乾涸情形

此外,二堰至三堰河段淤積,且三堰下 方已有裂隙,在旱季易伏流,因此三圳每年 幾乎都有一個月以上乾涸無法取水。就穩定 供水的職責而言,舊有構造物亦有改善必要。

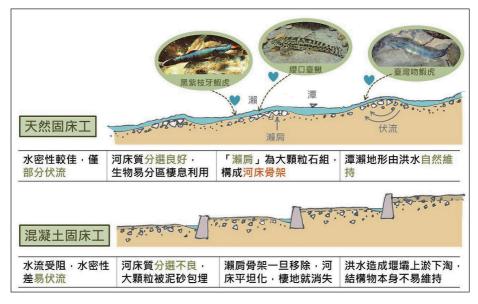
圖 9 天然固床工與混凝土固床工的差異

本案採用兩大基本策略,以達成灌溉 設施與生態共融之目標。一為應用河相學 (fluvial geomorphology)的原則指導規劃 設計,使完工後的溪流樣貌可由自然洪水及 來砂維持。二為採用近自然工法(naturnaher wasser-bau)重建溪流骨架,師法溪流中塊石 卡合而成的天然固床工(福留脩文,2012), 取代混凝土固床工(圖9)。

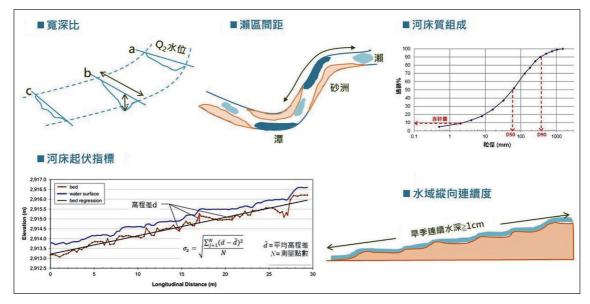
圖 10 反映復育前後棲地品質的河相指標

本案在施工前、後均有河相生態調查,因 此需先擬定可操作的績效評估指標,以具體量 化棲地改善成效。河相評估指標如圖 10。在 施工前調查中,二堰至三堰間受制於河道內橫 向構造物,河段包埋嚴重,缺乏生物能利用的 表面及石縫,且河床質分選不良,難以形成健 全的潭瀨結構。水理模擬顯示,在旱期一般用 水情境下,多處構造物會造成斷流(圖11)。

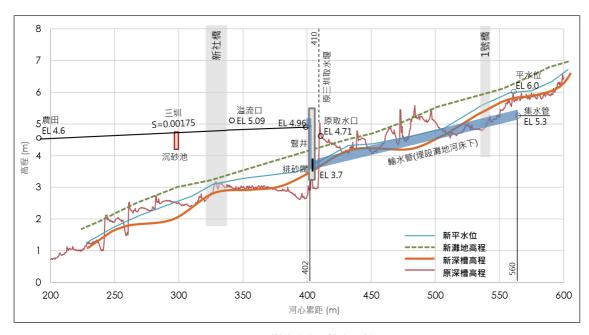
圖 12 三圳伏流水取輸水規劃

參考百年前二峰圳之設計理念,在原三 堰上游河床,埋設4根繞線式不鏽鋼集水 管取伏流水,接 HDPE 管從河床下輸送至 三圳。集水管外圍包覆三層濾層,管端設反 沖洗維修管,以因應各種可能的維護需求。 另於三圳入水口設置一座豎井,井內有制水 閥、排砂閥,以利水量調控與排砂操作。

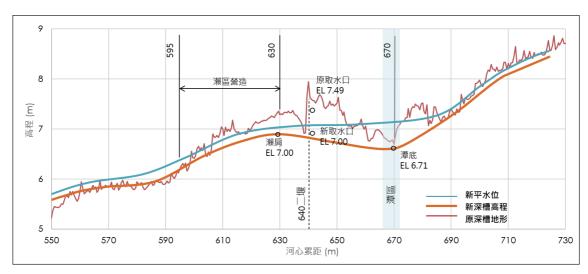
圖 14 二圳潭區自然引水規劃

「潭尾取水」是混凝土構造物問世前, 水利工程師觀察溪流、順應河相的取水方 法。二堰原本高程過高,造成其下游河床每 年有大面積無水斷流。設計移除80%堰體, 使河床及取水口一同下降 50 公分,即可利 用取水口位於天然潭尾的優勢,實現無堰引 水。也因此堤防需隨取水口一同局部調降 50 公分。

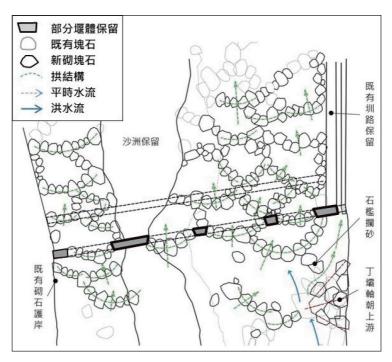
圖 15 一堰改造為全斷面魚道平面圖

堰體 80% 打除,保留的堰體與現地塊 石組合成一連串拱形的「全斷面魚道」,其 構造仿效自然溪流的階潭(step-pool)地形, 每階落差控制在 20 cm 內,讓不同流量下, 生物都可找到通行的路徑。

(1) 全斷面魚道:多拱交錯相連的階梯結構 (圖15),用以取代一堰的落差。該處坡 度達3%且塊石豐沛,可形成安定骨架。

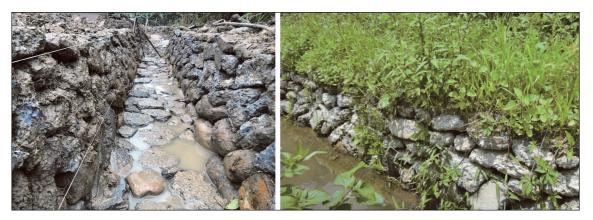
圖 16 二圳改善段施工中(左)及完工後(右)

二圳起始的132公尺區間,因應取水 口降低而一併調整,將原三面光混凝土渠 道打除,利用其殘塊及現地石材,改為多 孔隙的生態水圳。砌石階梯供管理者使用, 也為不慎落入的小動物提供逃生通道。此 段一側鄰山壁,自然匯聚地下水,故圳底 未經防滲處理,仍可保持水量,以自然流 入的泥砂保水。

- 8. 石梁工、填排法瀨區、丁壩等結構,不但 構成溪流骨架,也成了受歡迎的棲地。新 設的丁壩前端,已如同預期形成潭區,為 體型較大的苦花、香魚提供本溪段珍貴的 棲所。填排法瀨區及石梁工亦吸引魚群聚 集,以利用塊石間隙及高溶氧的環境。
- 9. 二圳改善段在完工 2 個月後,孔隙使植生 自然恢復,圳壁綠意盎然(圖16),柔軟 的泥砂底質也易成為蝦蟹螺貝類及蜻蛉目 昆蟲的棲地。雖未經正式調查,但目視即 可發現此段水圳已有多種魚蝦蟹類利用, 洪水時亦為溪中生物提供緩流避難空間。

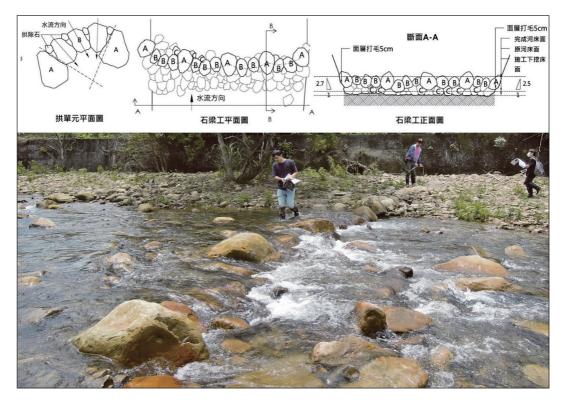
圖 17 石梁工設計圖(上)及驗收情形(下)

- (2) 石梁工:横跨溪床的乾砌石連拱結構, 設置於河床波高點的瀨肩位置,作為安 定的河床骨架。本案於三圳集水管下游 配置一座、二圳取水口下游側配置三座 石梁工,以維持取水口水位。
- (3) 填排法瀨區:師法自然瀨區的石組結 構,在交錯配置的拱形溝內,填入塊石 與卵礫石的混合材料,再經水流沖刷而 成。本案設置5組,以取代原有的混凝 土固床工,形成瀬區。

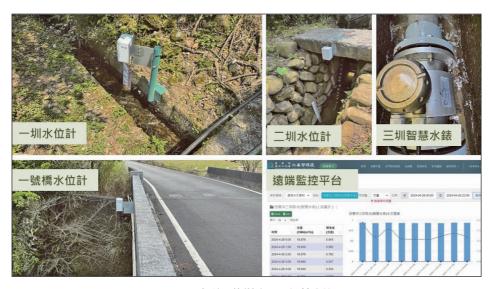
圖 27 田寮洋三條圳路開展智慧水管理

由於改善後三圳伏流水取水潛能大增,甫 完工的 112 年 7 月, 曾發生誤開三圳取水閥, 導致集水管下游河床在短時間完全乾涸,造成 魚類死亡的憾事。之後工作站將豎井內的主要 制水閥鎖住,另於出水口裝設小型開關,控制 灌戶能直接操作的最大水量。農田水利署管理 組亦於 113 年 1 月起在遠望坑溪及三條圳路, 裝設水位計及智慧水錶監控用水量,同時觀察

作物灌溉狀況,以便依循這些紀錄,訂定兼顧 溪流生態的灌溉管理手冊。

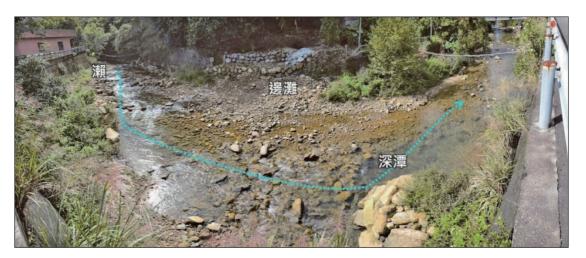
圖 28 丁壩在洪水後形成潭瀨棲地(113.01)

- 1. 完工後辦理 2 次河相調查,確認各河相指 標均提升。河道內已發展出完整的潭瀨結 構(圖28)。除瀨區間距縮減、水域縱向 廊道阻隔降低之外,經洪水沖淤調整後, 工程段的潭、瀨粒徑分布曲線逐漸拉開, 顯示近自然工法天人協作的特徵。
- 2. 完工後 4 季次生物調查, 共紀錄 67 種台灣 原生魚蝦蟹螺類,也在遠望坑溪的歷年累

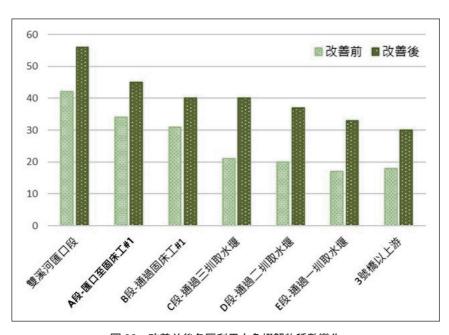
圖 32 改善前後各區利用之魚蝦蟹物種數變化

- 3. 原三堰上游新增16種原生種魚蝦,其中 13種是洄游類,洄游魚類增加12種,蝦 也增加了1種(表1)。改善後洄游類的比 例也更接近全溪的比例(圖30)。事實上, 在完工後僅一個月即執行的生態調查中, 已確認原三堰上游新增9種洄游魚類,說 明牠們對復育工程的反應極為敏捷。
- 4.35種台灣原生種突破障礙,擴大分佈區段範圍。各溪段在改善工程前後的物種數量都有顯著增加,且改善後,從下游到上游的物種數趨勢連續(圖32),表明縱向廊道確實更加暢通。原形成障礙的斷面,未再見到混種混齡之群聚受阻與跳躍撞壁現象。

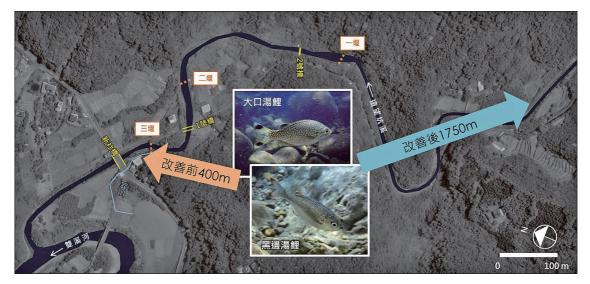
圖 33 指標物種改善前後分布範圍變化

- 5. 對自然河相高度依賴的指標物種(壁蜑螺、石蜑螺及台灣吻鰕虎等)數量明顯增加,顯示因減輕縱向阻隔與恢復水流自然營力等複合因素,使棲地大幅改善。
- 6. 湯鯉科整體河相調整的結果,是最能代表「河海洄游縱向廊道暢通」的類群。改善後,黑邊湯鯉和大口湯鯉的成魚與小魚數量顯著增加,突破了原有的分佈上限,目前已知這兩種魚類的活動範圍擴展至原來的4倍以上(圖33)。
- 7. 意外的是,原三堰下游也增加了9種魚 蝦(表1)。推測是因為整體河相調整 後,流路連續並集中,促進下游棲地 減淤。這些改變提升了枯水期的水體溶 氧量,增加了小生物和其他碎屑的輸送 力,使流路與溪畔草叢接觸時間更長 (圖34)。

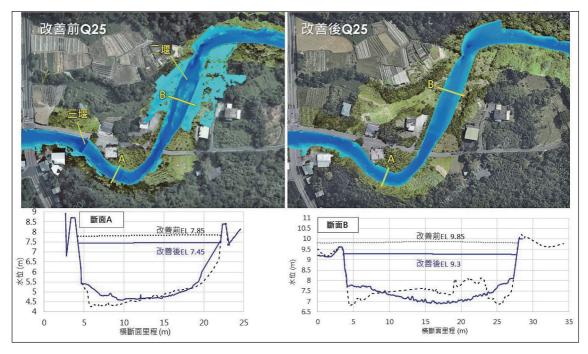
圖 36 改善前後 Q25 淹水模擬成果

以完工後河道地形進行二維水理模擬,

檢核河段水勢及水位,得知工程改善對防洪 功能具正面效果。25年重現期洪水(保護標 進)情境下,原三堰至二堰之間的河段,水 位降低 0.4~0.55 公尺,原先二堰下游水流溢 淹至兩岸堤內私有農地,完工後則不會溢淹 (圖 36)。

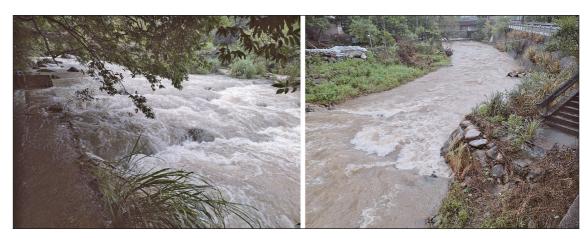
圖 38 山陀兒颱風後的全斷面魚道(左)及階梯下方的丁壩(右)

原本被2.1米高堰體阻隔的溪床,現 已恢復自然樣貌。溪床下之伏流水水質 良好清澈,亦免除工作站過往需經常清除 三圳泥砂的困擾(圖37)。此外,經歷凱 米颱風與山陀兒颱風,全斷面魚道、石梁 工、丁壩等乾砌石構造物仍可發揮機能,

繼續扮演骨架的角色,維持溪床高程及取 水機能,也說明本案近自然工法的施工品 質經過考驗,不太需要頻繁的維護管理 (圖38)。
