災後緊急製圖一 以花蓮馬太鞍溪堰塞湖事件為例

關鍵字：緊急製圖、堰塞湖、災區劃設、土砂評估

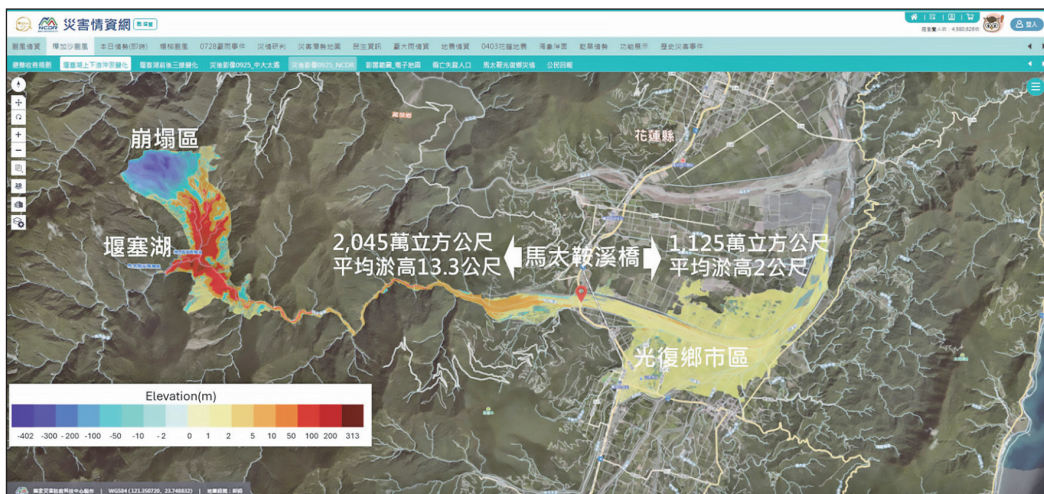
圖 7 馬太鞍溪災害事件上游至下游地形與土砂變化量

於短時間內完成馬太鞍溪全河段地形與土砂堆積之量化分析與視覺化呈現如圖 7。依據空間情報任務小組分析資料顯示，馬太鞍溪隘口至馬太鞍溪橋之河道累積堆積量約 2,045 萬立方公尺，平均淤高約 13.3 公尺；馬太鞍溪橋下游至近光復鄉市區之河道累積堆積量約 1,125 萬立方公尺，平均淤高約 2 公尺，顯示土砂主要集中於中游河段，並向下游呈現明顯遞減趨勢。

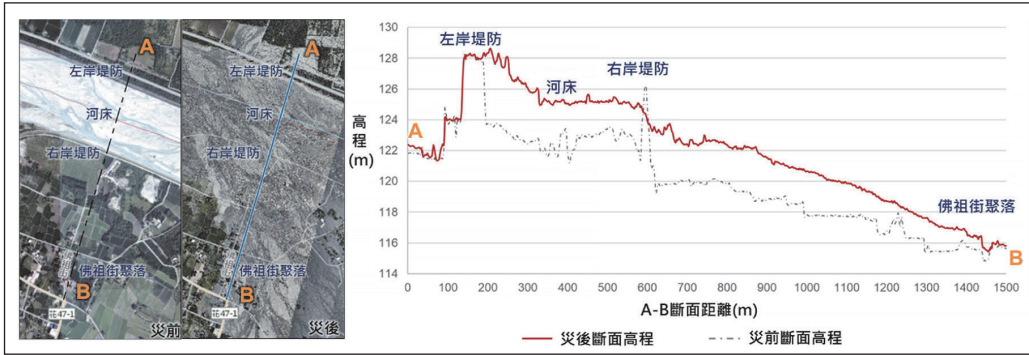
圖 8 馬太鞍溪河床與佛祖街聚落剖面高程於災前後差異分析

為掌握聚落尺度之堆積特徵，進一步進行災前災後的高程斷面比較，可發現光復鄉街區因為馬太鞍溪堤防毀損，洪水挾帶大量土砂進入聚落範圍造成嚴重的土砂淤積災

害，其中以佛祖街附近區域平均淤積達 2 至 3 公尺，尤為嚴重（如圖 8 所示）。綜合上述分析結果，土砂堆積量化成果可作為災區範圍劃設與後續復原規劃之關鍵基礎圖資。

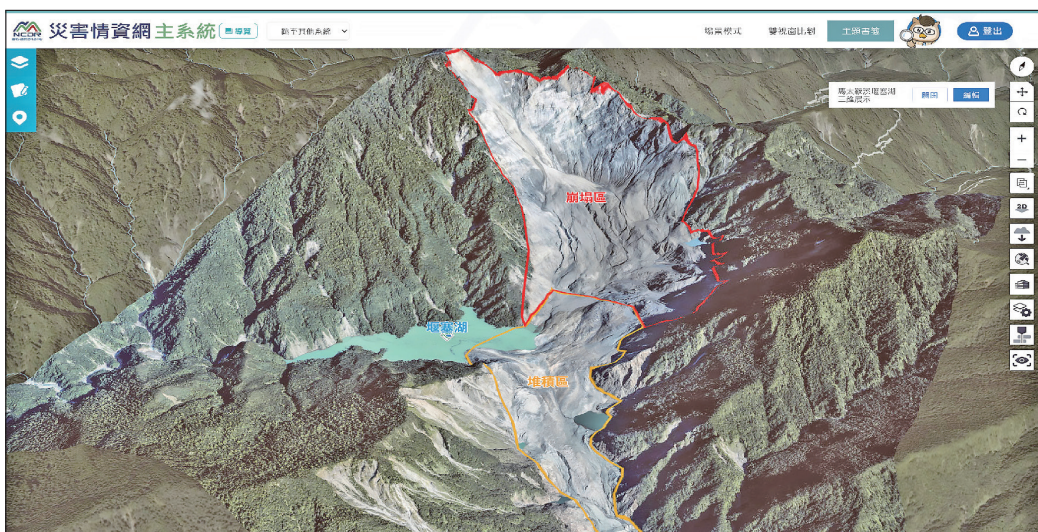
圖 10 堰塞湖區三維模型於災害情資網中之展示成果（2025/08/18 災前）

型成果上傳至科技中心之災害情資網系統進行展示與應用。透過網頁化三維視覺化環境，可操作模型自由旋轉、縮放與視角切換，並輔以圖層標註功能，明確標示崩塌區、堆積區及堰塞湖範圍，以利災害現況之整體掌握與空間判釋如圖 10。
