自然解方於外傘頂洲防護應用

關鍵字：外傘頂洲、自然解方（NBS）、沙洲侵蝕防護

摘要

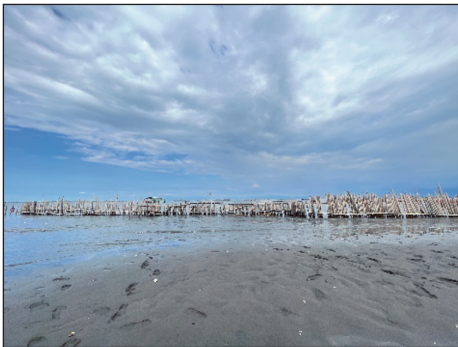
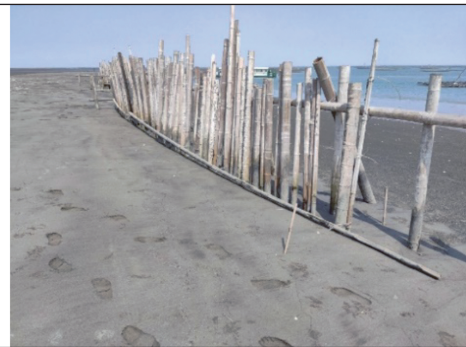
圖 8 竹樁攔沙工攔沙成效

8月15日施作完成圖

10月6日現勘、測量淤沙高度

2022年8月15日完工3種沙洲攔沙工後，於8月22日設置侵淤深度監測點，並於10月6日進行監測點侵淤厚度調查，3種沙洲攔沙工位置淤沙情形參見圖8~圖10。在沙洲攔沙工完工後1個月，構造物位置已經出現明顯淤沙，其中又以蚵殼定沙工淤沙情形最明顯，蚵殼串一半高度均已經埋入沙堆中。竹籠固沙工雖然也出現淤沙情形，但是構造物周圍卻出現水流冲刷坑洞，研判是竹籠透水

率較低對水流阻擋大，導致竹籠附近出現沖刷坑，竹樁攔沙工效果則介於其他兩種工法之間。

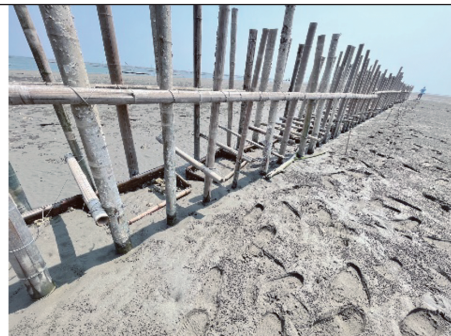
圖 9 竹籠固沙工攔沙成效

8月15日施作完成圖

10月6日現勘、測量淤沙高度
竹籠下沉、下半部沒入沙中

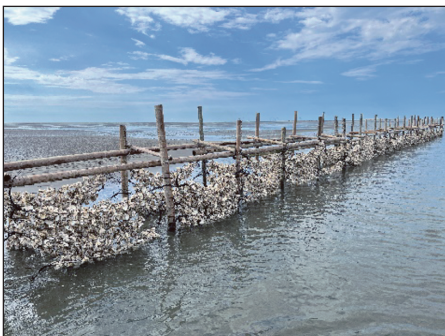
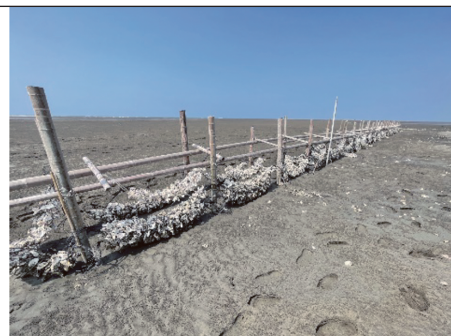
圖 10 蚵殼定沙工攔沙成效

8月15日施作完成圖

10月6日現勘、測量淤沙高度
最下層蚵殼已沒入沙中
