台九線蘇花公路和中大清水段工程 中仁隧道接續工程(C1A標)

工程優良獎評選

中興工程顧問股份有限公司
和中清水段監造工程處

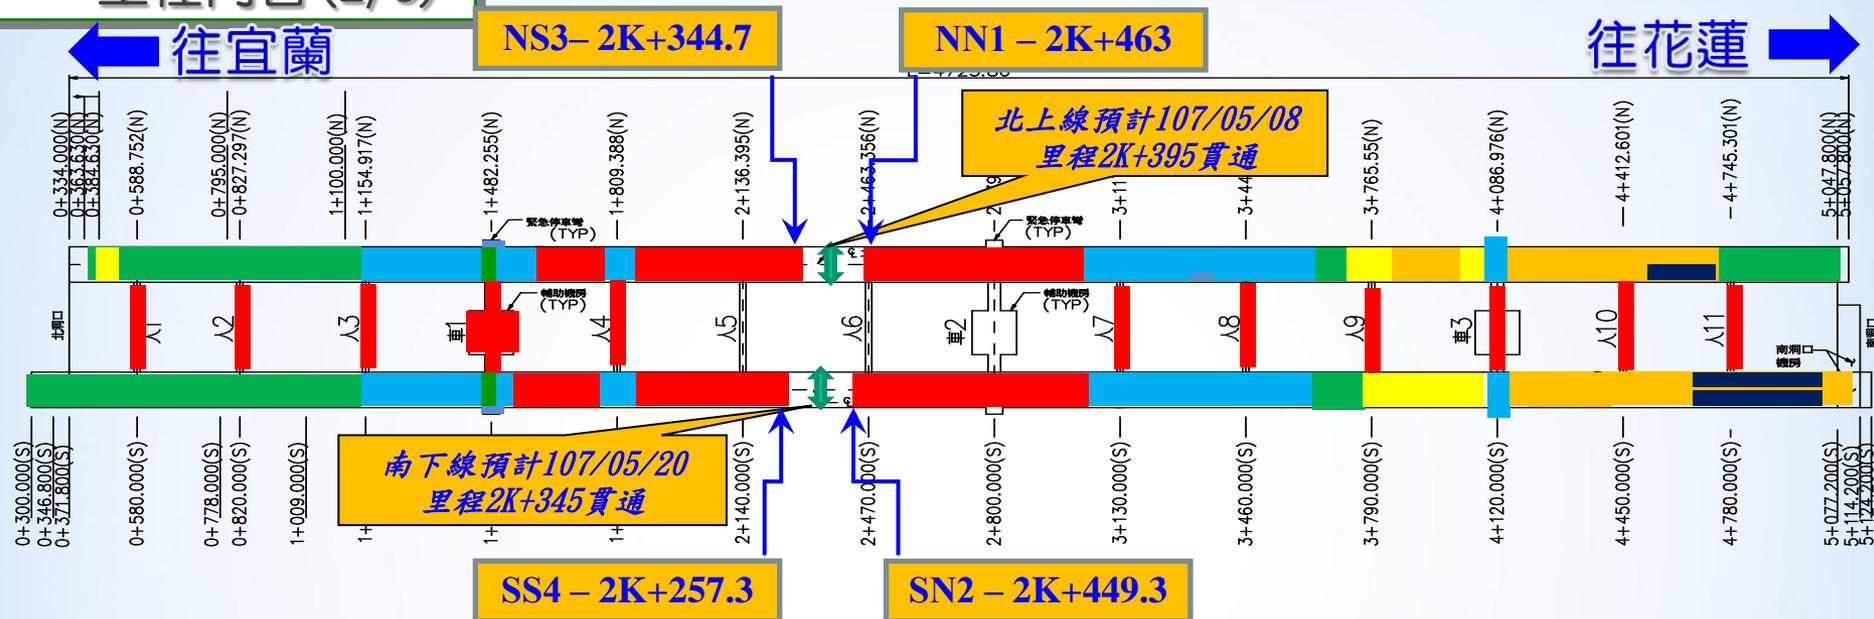
項目	隧道全長(M)	累計完成長度(M)	尚餘長度(M)
主隧道上半斷面(北上線)	4660.0	4660.0	107/5/25貫通
主隧道上半斷面(南下線)	4711.5	4711.5	107/5/6貫通
主隧道襯砌(北上線)	4723.8	3479.1	1244.7
主隧道襯砌(南下線)	4824.2	3404.0	1420.2

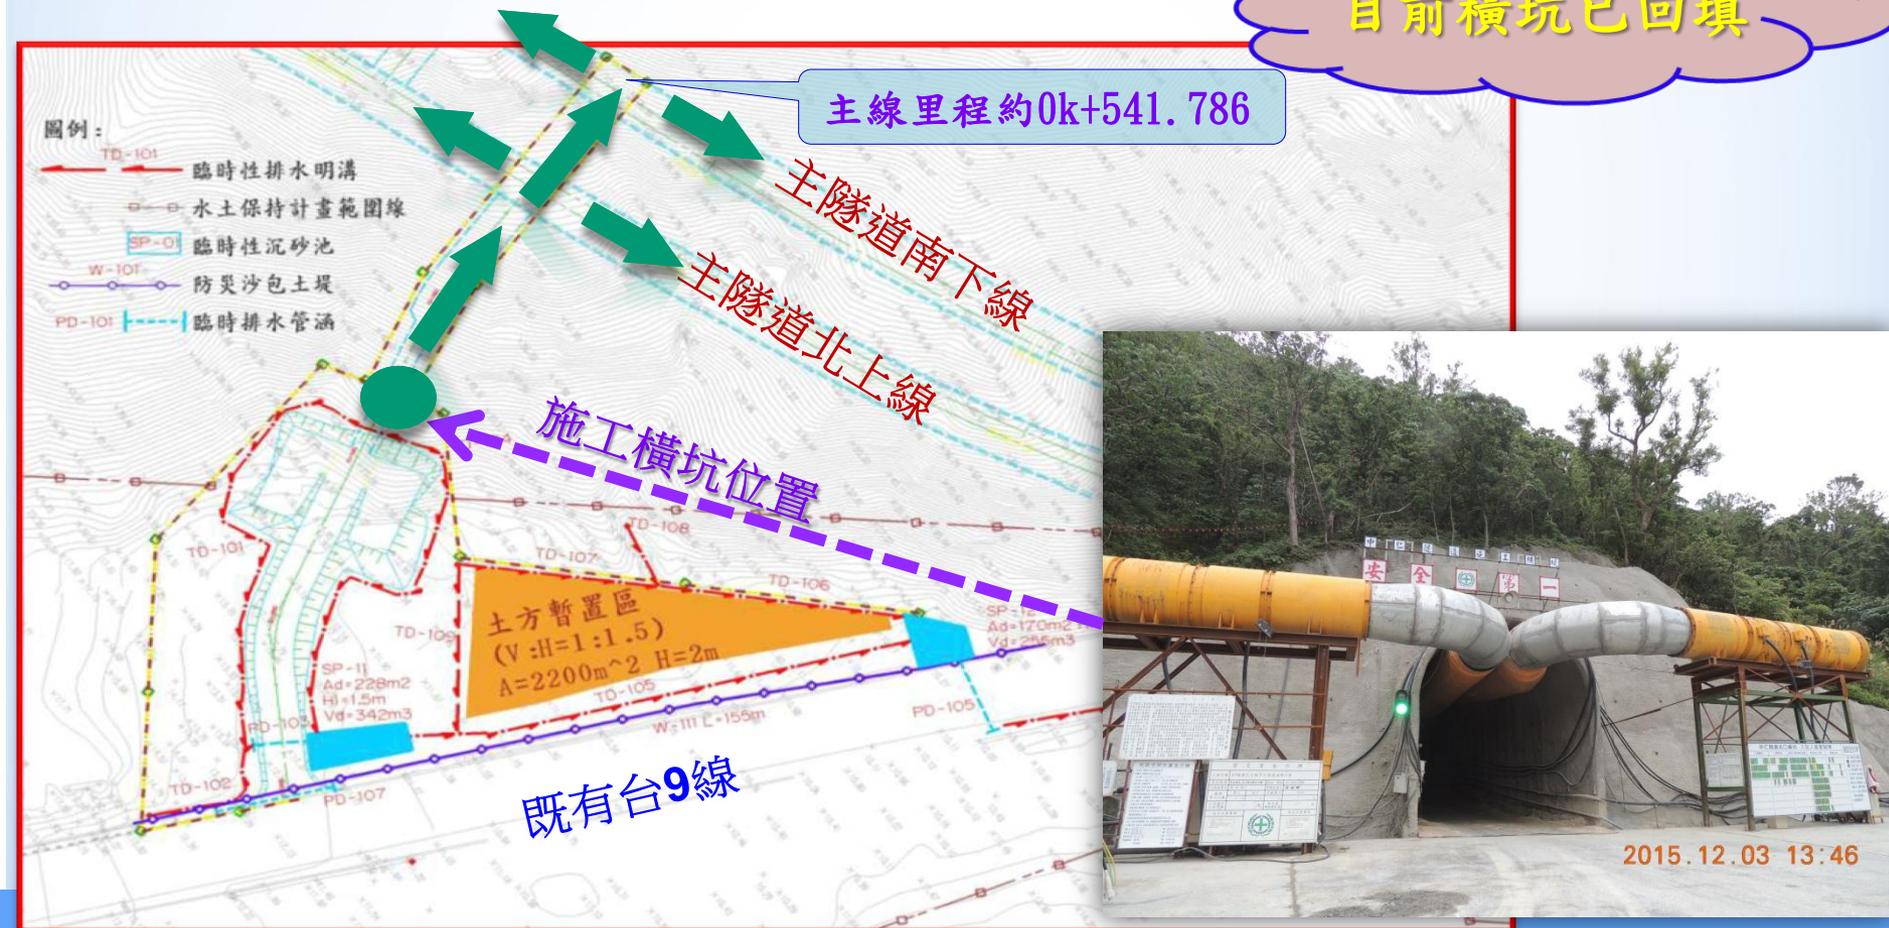
- 於101年8月3日蘇拉颱風過後，隧道改線須辦理用地徵收
- 增闢施工橫坑隧道方式提前進入北口主隧道開挖
- 工程效益縮短6個月的期程

目前橫坑已回填

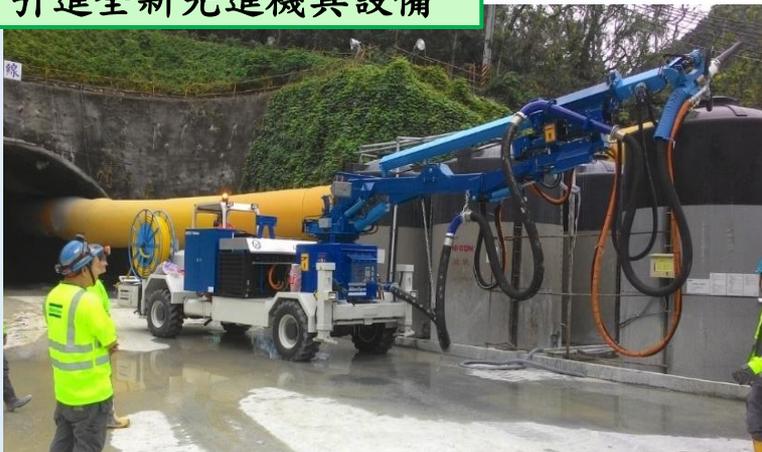
- 國外進口全電腦控制新式三槍鑿岩台車
- 鑽堡機、噴漿機及支保組裝機等47部重型機具，利用海運運至工區，全面投入工作面展開施作。

引進全新先進機具設備

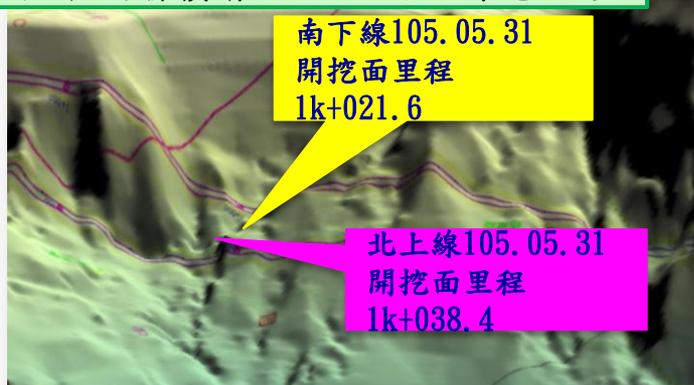
和中溪崩積層段施工現況對應地形

- 101年8月3日，蘇拉颱風侵襲台灣，造成蘇花公路沿線嚴重災情
- 本工程原以高架橋跨越和中野溪規劃，經評估此區域及周邊仍為居住不安全範圍
- 推動小組建議，爰以隧道型式通過和中溪
- 預期在0K+800~1K+020遭遇輕度膠結崩積層(岩覆30~70m)

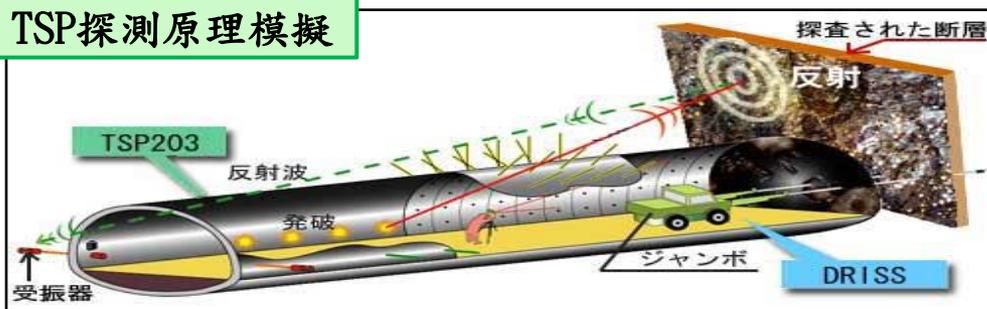
TSP探測原理模擬

- ▶ 本工程全線皆施作TSP探測
- ▶ 降低風險

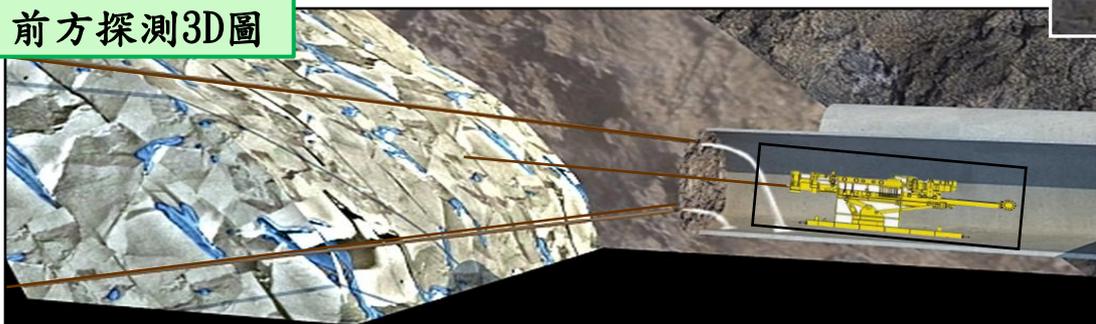
前方探測3D圖

有效探測距離: 開挖面前方100公尺

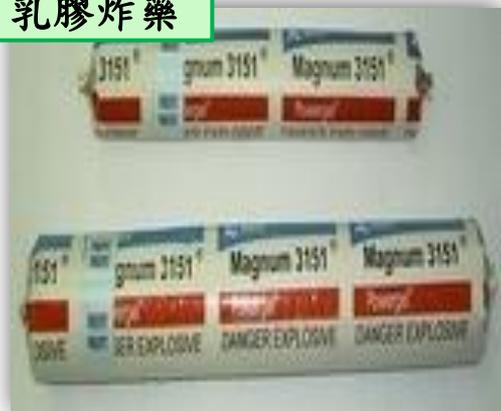
乳膠炸藥

- ▶ 本工程隧道開挖主要以**鑽炸法**為主
- ▶ 採用**遲發非電氣雷管**配合**乳膠炸藥**
- ▶ 其**安全性高**，可預防因靜電、流電及無線電波所產生的**意外引爆**

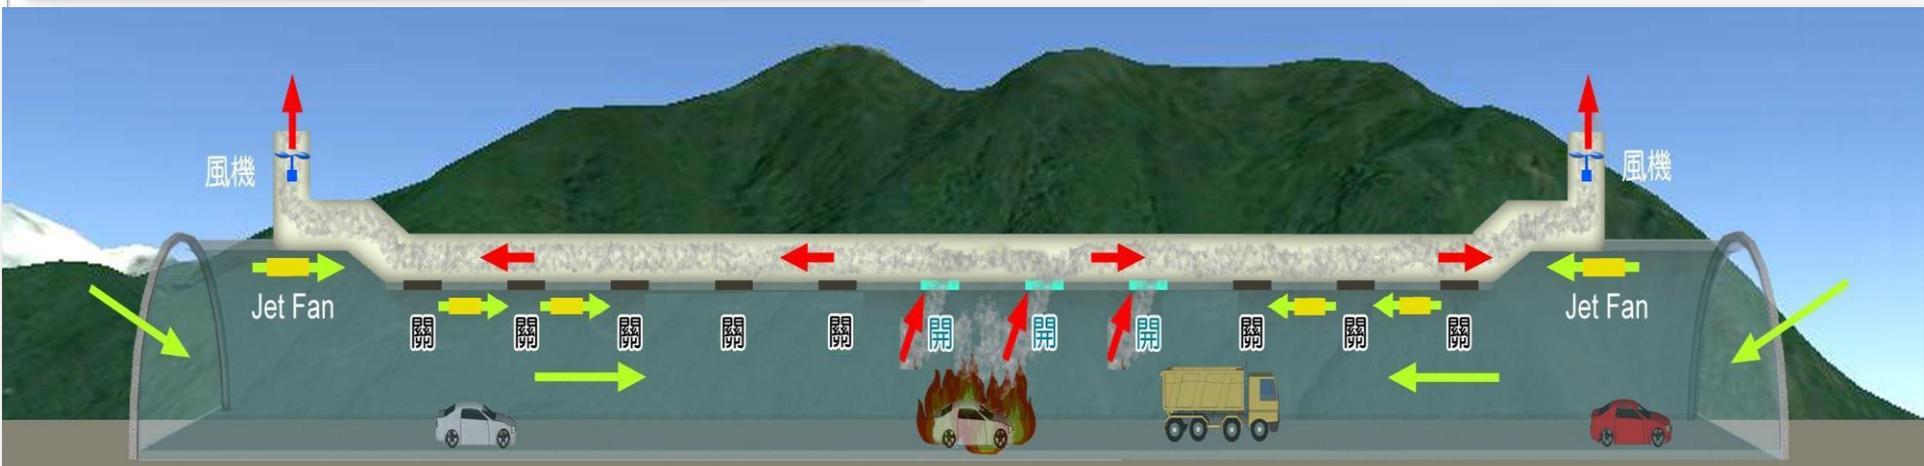
隧道之通風照明消防防災考量

- ❖ 開啟火災區劃內之3組排煙口(每組 6m^2 ，相隔約100公尺)
- ❖ 排煙風機採用變頻運轉
- ❖ 火場附近噴流風機設備不開啟
- ❖ 火場上游側噴流風機正轉，下游側噴流風機逆轉，維持臨界風速對火場加壓，控制煙塵免於擴散

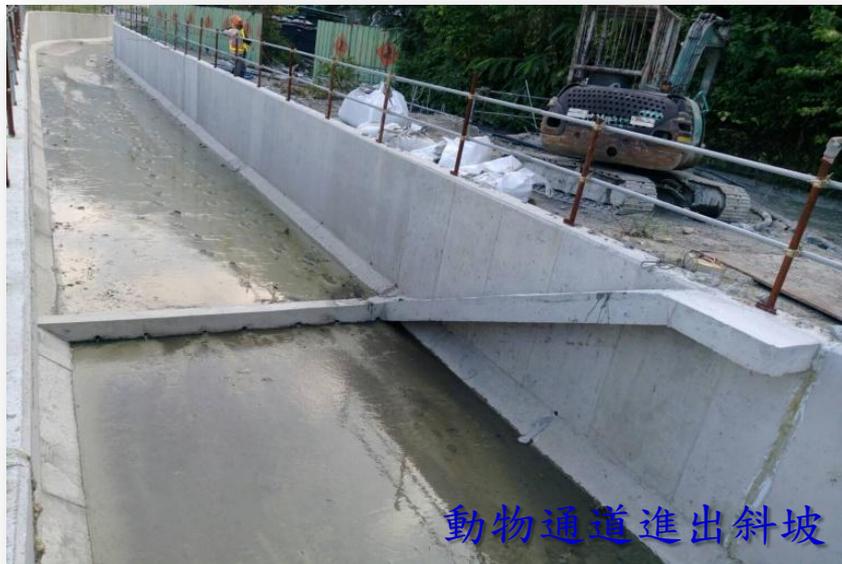
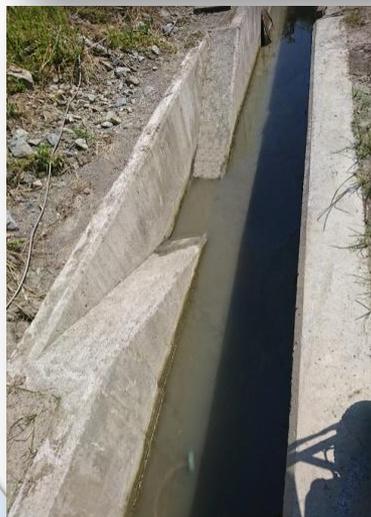
排水溝逃生坡道

- 確實執行環評承諾，兼顧道路開發與自然生態保護之原則，依序以迴避、縮小、減輕、補償之友善策略，進行工程之生態保護設計。
- 設置生物逃生坡道、排水溝懸挑阻隔、生物生遮蔽牆，避免生物誤入車道減輕路死機率。

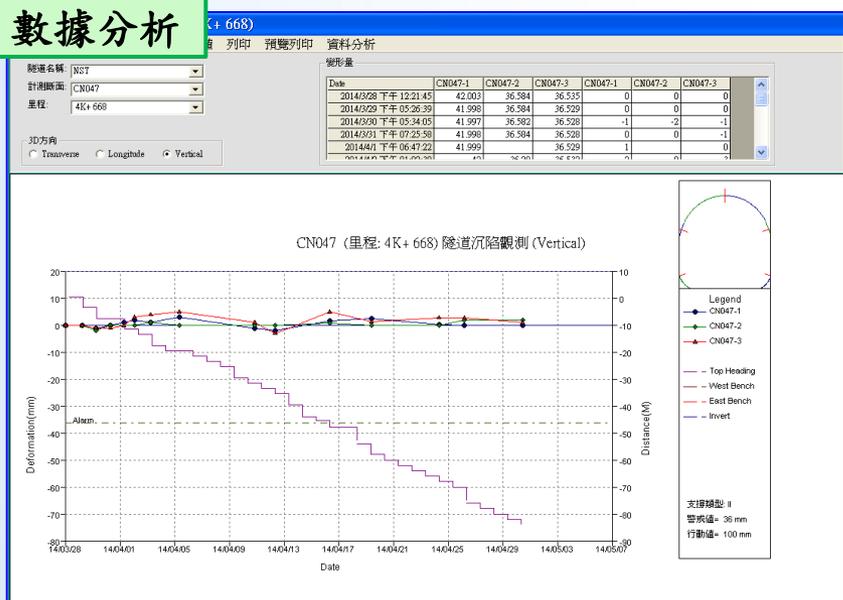
數據分析

- 資料傳輸：量測與記錄直接讀取量測儀器檔案或下載至PC端
- 資料處理：縮短監測資料處理與分析的時間，簡化監測作業流程
- 安全評估：大量監測資料系統化的儲存資料庫，方便保存、查詢與管理

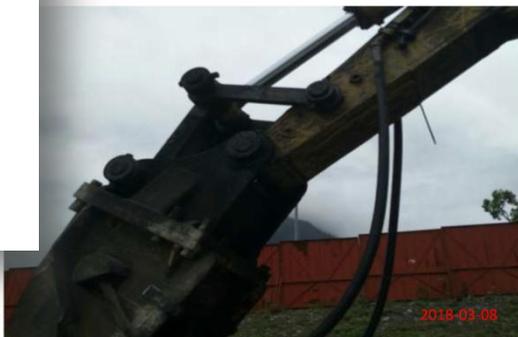
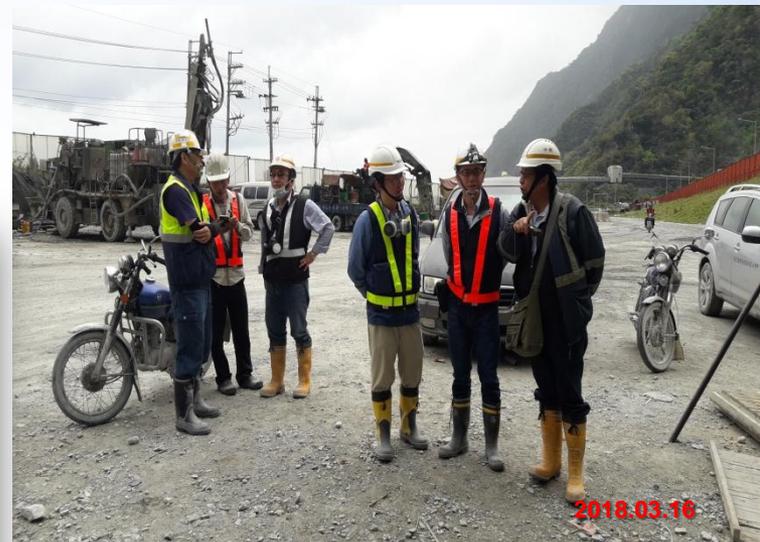
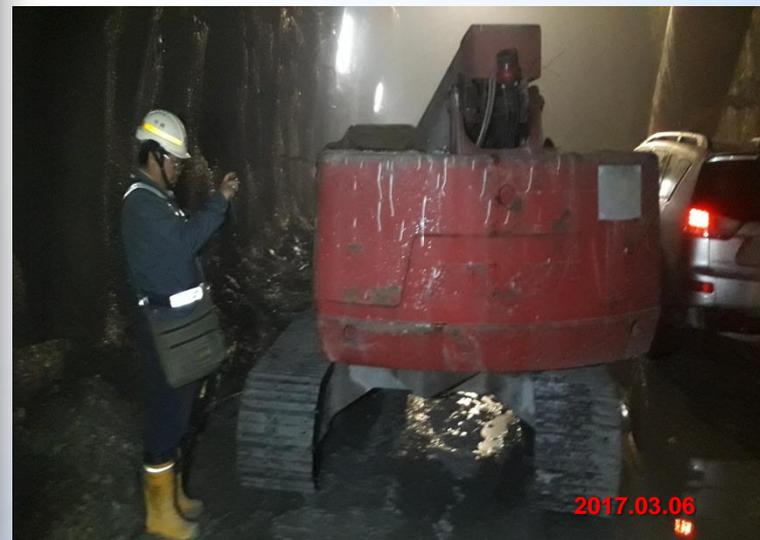
使用非制式插銷

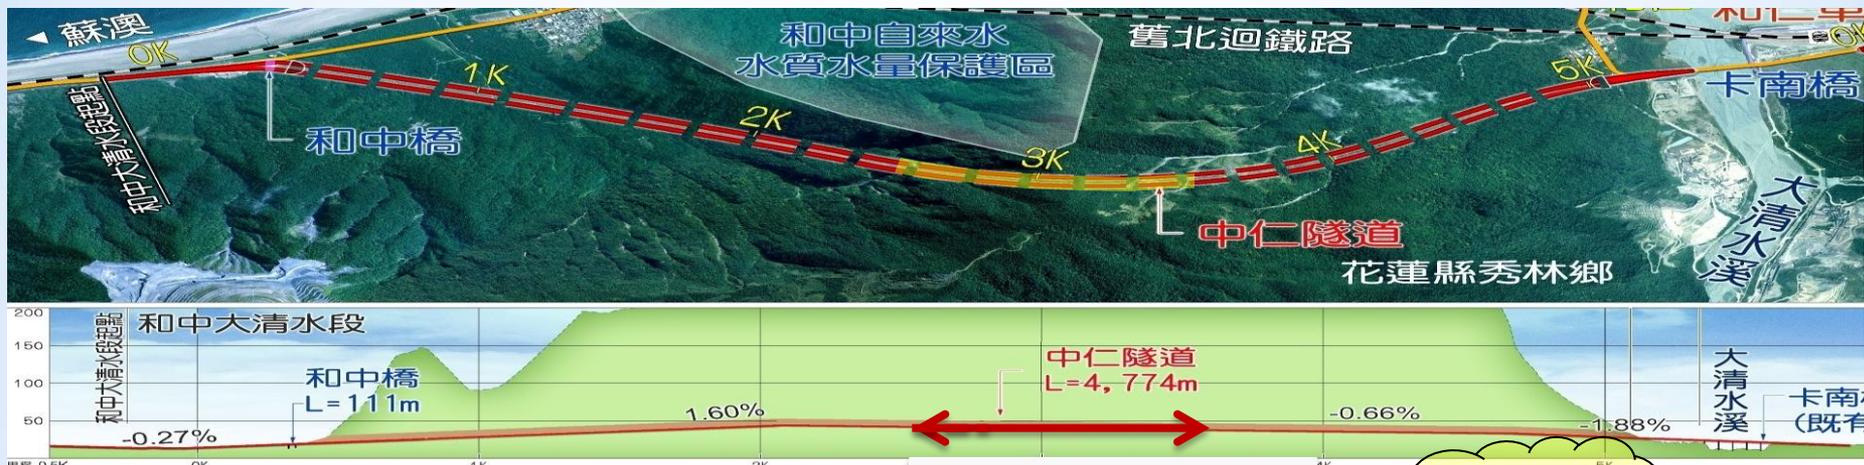
高風險位置剖面圖

南段通過『高岩覆』

- 岩爆因應對策：鑽設解除應力爆破孔
- 擠壓變形之因應對策：
 - 增強支撐工、開挖工法調整、
 - 監測隧道穩定性
- 湧水的因應對策：
 - 探查孔、止水灌漿、鑽設排水孔
- 溫度升高的因應對策：
 - 通風或灑水等降溫方式處理

NN1-2K+612~3K+475
SN2-2K+575~3K+580

107.01.03
已順利通過

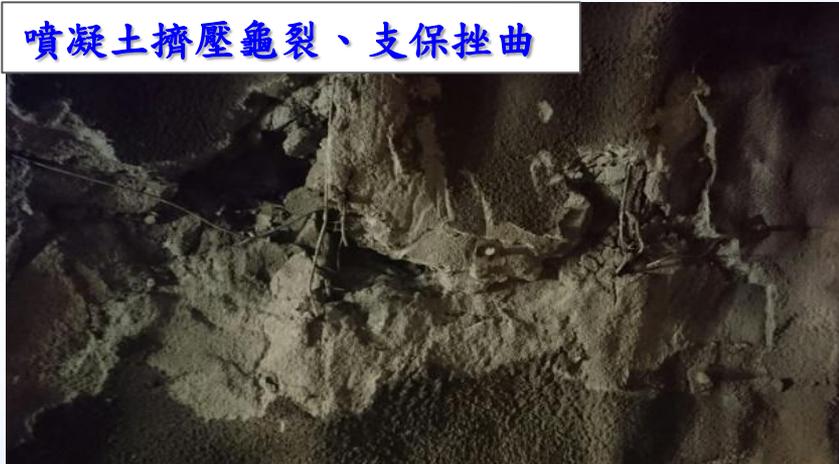
改採鋼線網噴凝土取代鋼纖維噴凝土
